LAUDO TÉCNICO DE VISTORIA E AVALIAÇÃO PARA LEILÃO

Maio de 2021

Veículo: SIENA
Placa: ITL1G47
Ano de Fab: 2012
Ano Mod: 2013
Marca / Modelo: FIAT SIENA EL 1.4 FLEX
CHASSI: 9BD372171D4O17847
Km: 284631.3
Cor: BRANCA
Cap/ Pot: 5P / 086 CV
Combustível: ALCOOL/GASOLINA;
Patrimônio número:06/00080

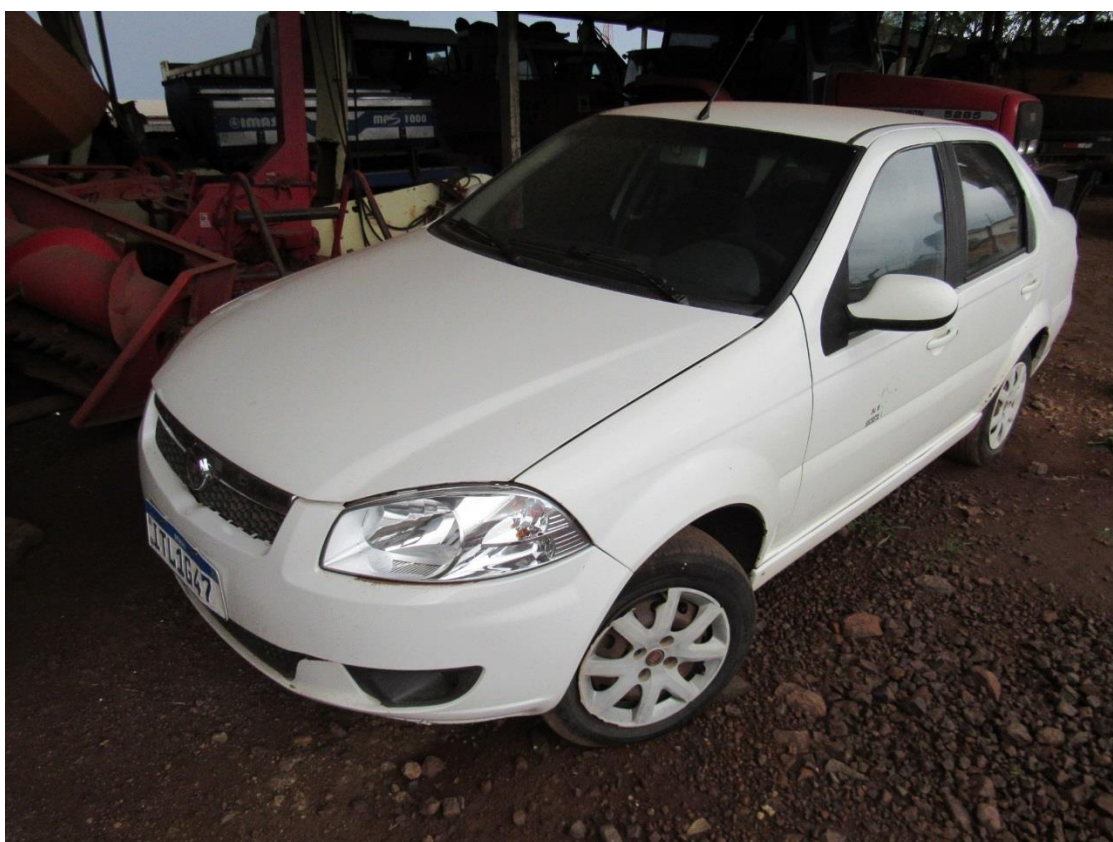
Figura 1 – Parte frontal

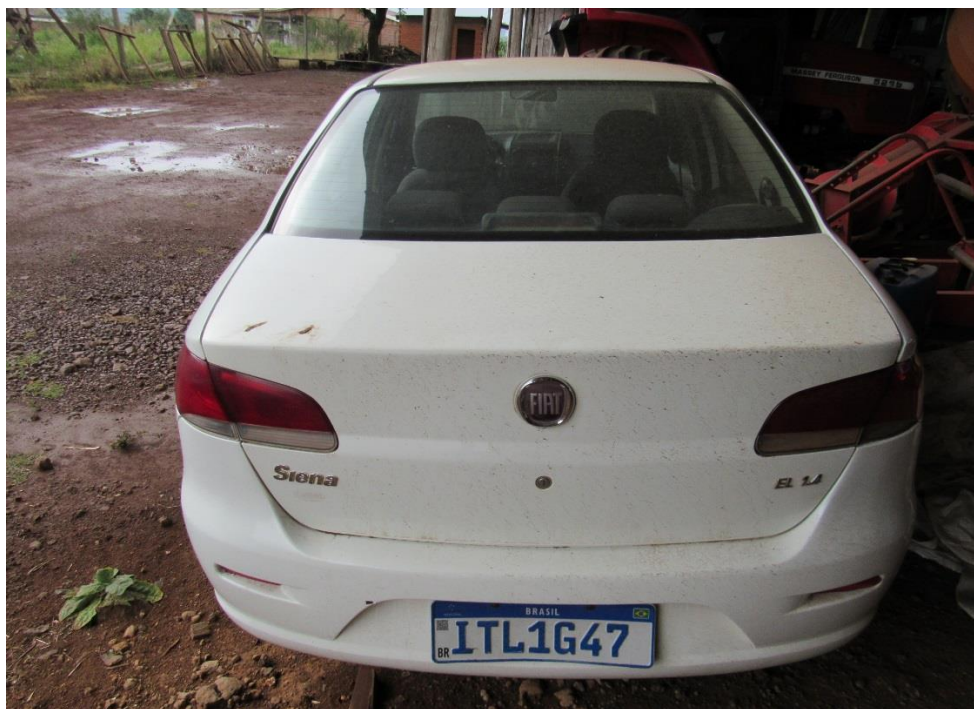
Figura 2 – Parte traseira.

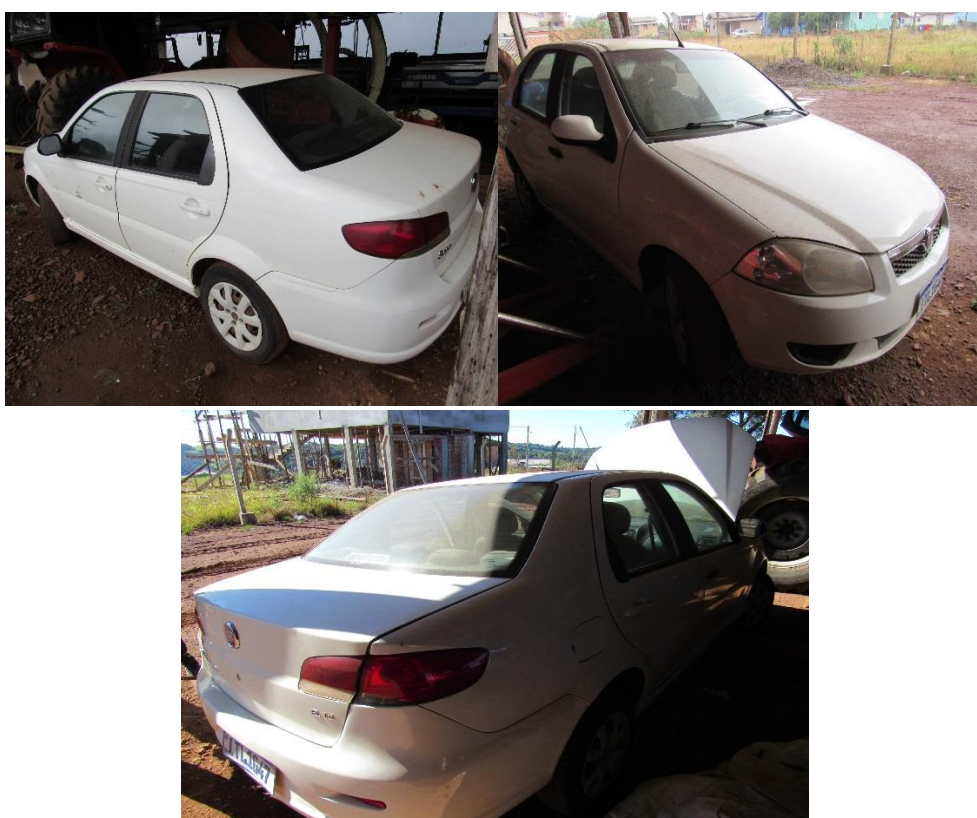
Figura 3 – Lateral esquerda.

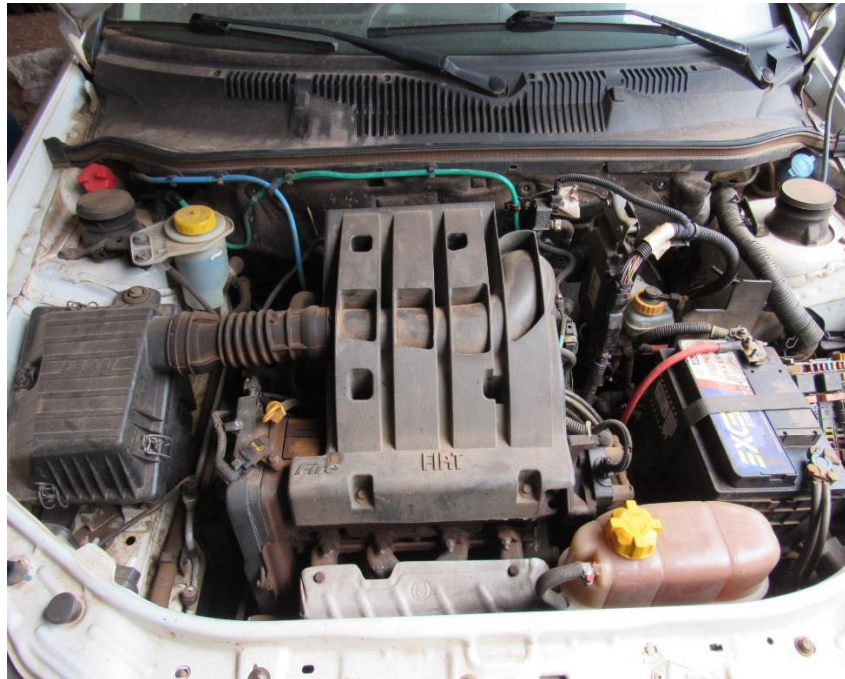
O motor é dianteiro, transversal, 1.4 litros, 4 cilindros em linha, 8 válvulas, Fire, podendo ser abastecido com gasolina ou álcool. Numa análise superficial, o motor não entrou em funcionamento, devido a queima da junta do cabeçote, observado na figura 4.

Figura 4 – Motor transversal.

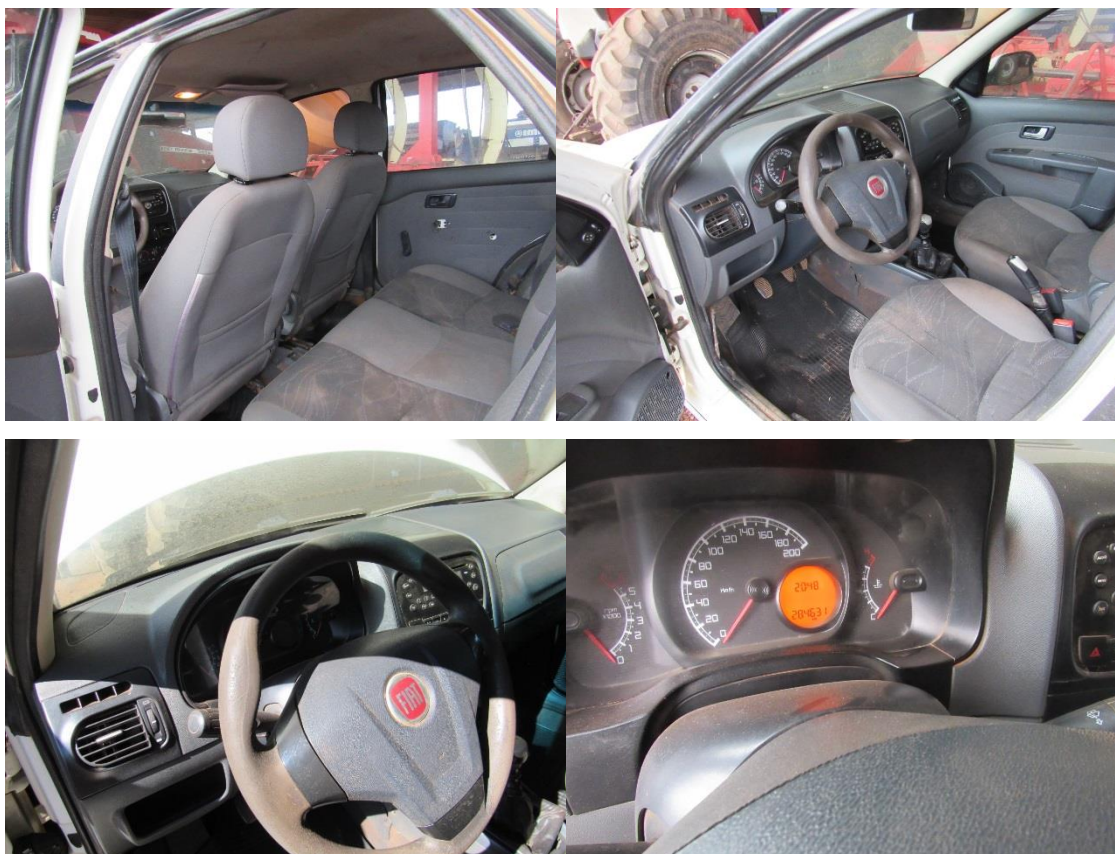
A suspensão dianteira é do tipo McPherson com rodas independentes, braços oscilantes inferiores transversais e barra estabilizadora. Na parte traseira com eixo de torção e rodas semi-independentes, amortecedores hidráulicos, telescópicos de duplo efeito e molas helicoidais. A parte inferior do automóvel apresenta-se amassados e a suspensão como coxim, amortecedores, buchas, devem ser substituídos. O interior do veículo apresenta-se em bom estado, com alguns rasgos nos assentos, forros traseiros, coifa alavanca de marchas, observado nas figuras 5. O compartimento do bagageiro apresenta riscos e amassados e limpeza no geral no forro do teto.

Figura 5 – Partes internas do veículo.
